Anexo 1 – Figuras

1. Hidrografia de Base

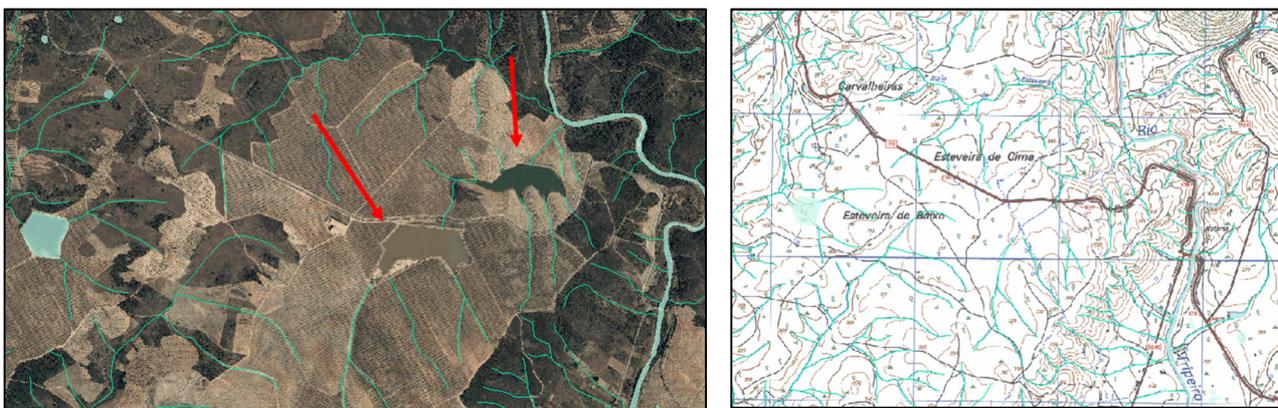
Fig. 1 – Planos de água existentes e não representados na hidrografia de base

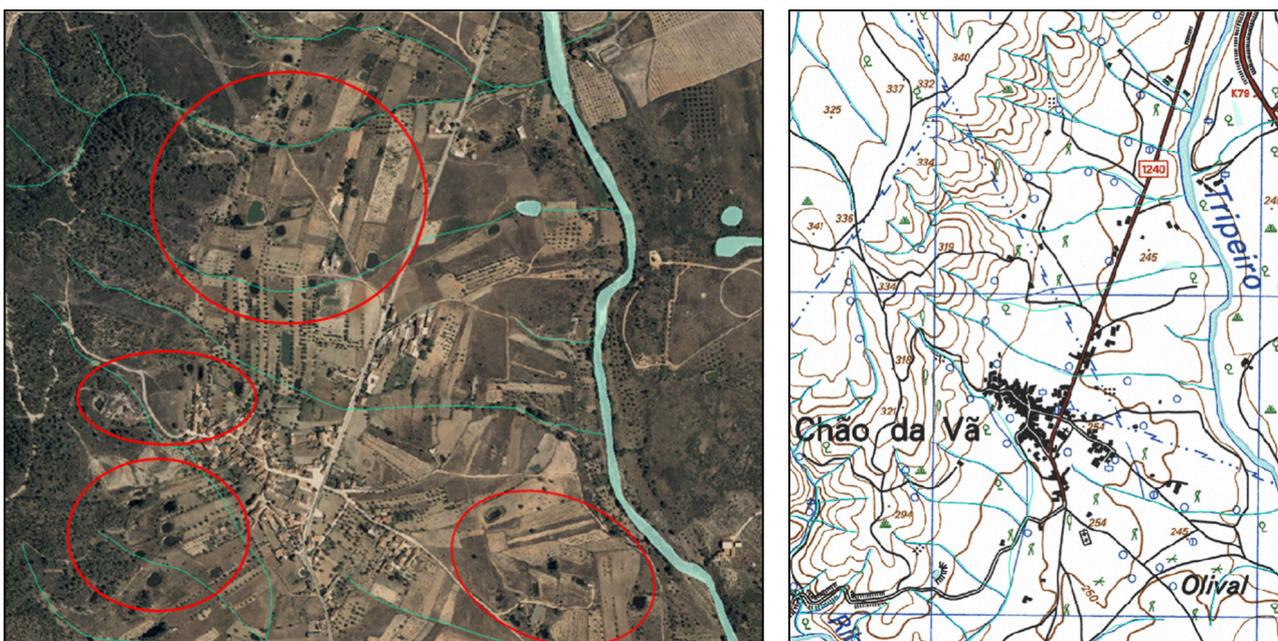
Fig. 2 – Planos de água não representados na hidrografia de base (note-se que nem todas os planos de água existentes se encontram assinalados pelos círculos)

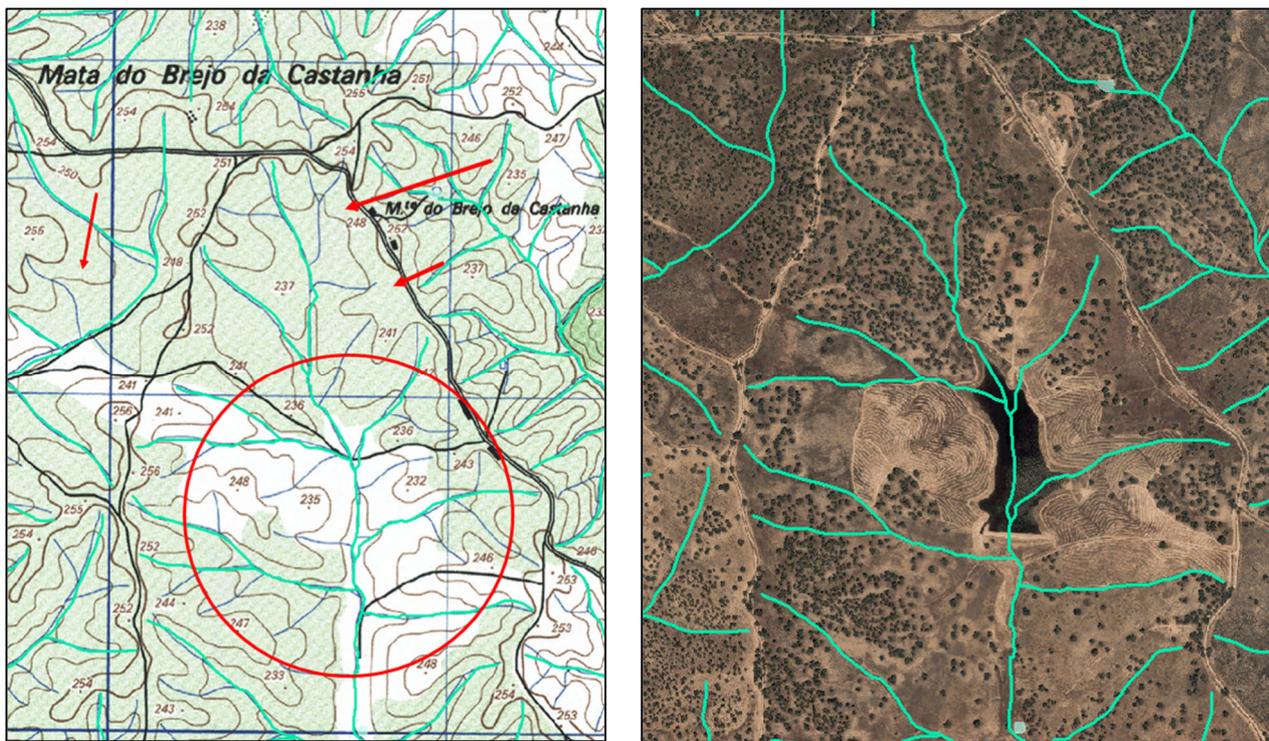
Fig. 3 – Plano de água e linhas de água não representadas na rede hidrográfica de base

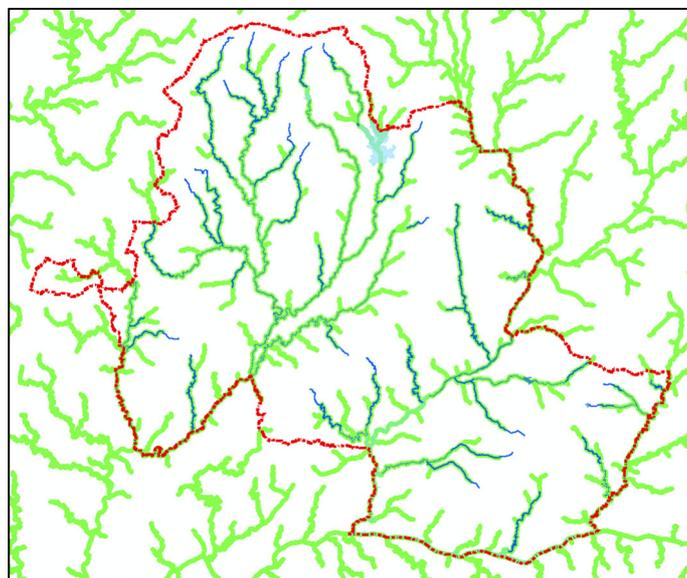
Fig. 4 – Cursos de água com bacia de drenagem igual ou superior a 3,5 km² (verde claro) e proposta de CALM (azul)

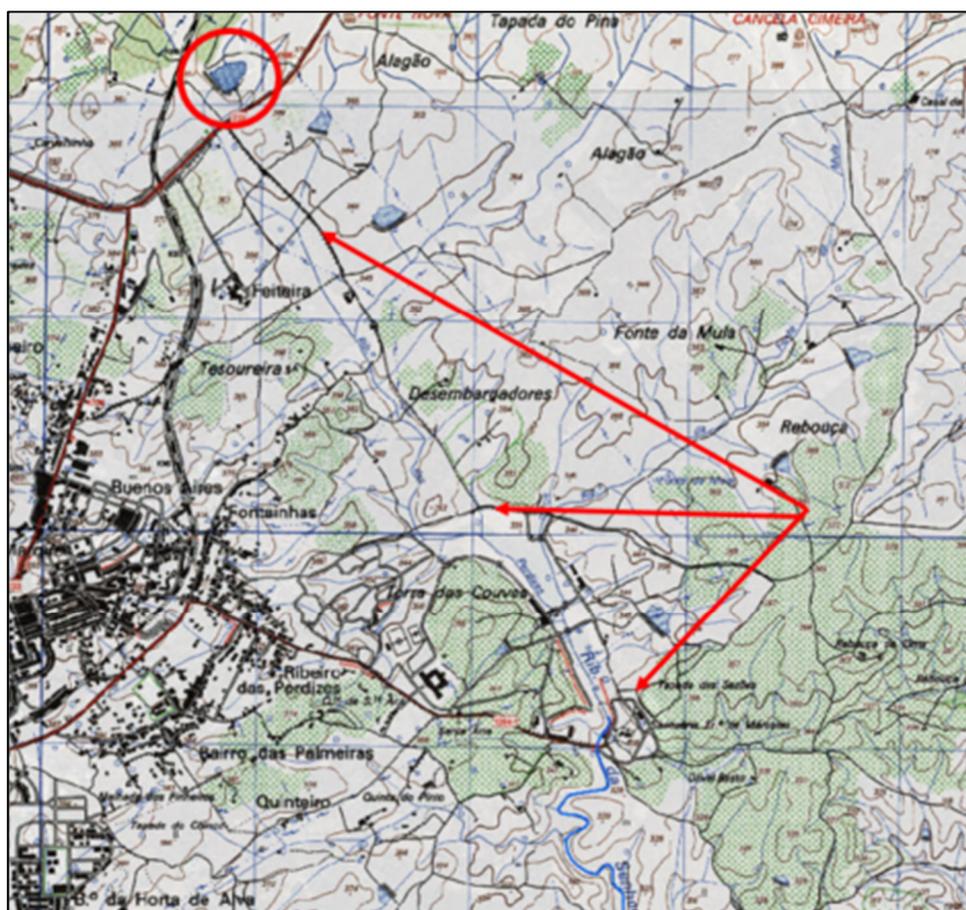
Fig. 52 – Curso de água não integrado até à nascente e albufeiras dos pequenos aproveitamentos hídricos não integrado na REN – Ribeira de Nossa Senhora de Mércules

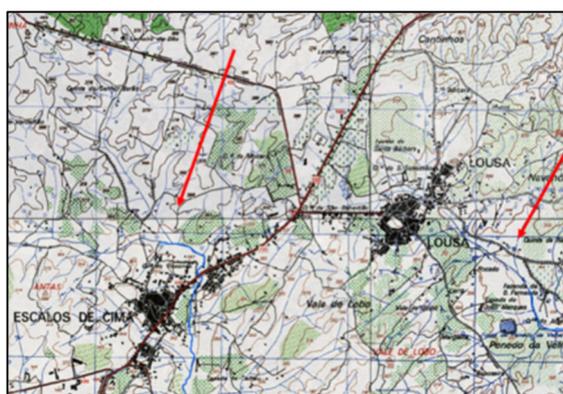
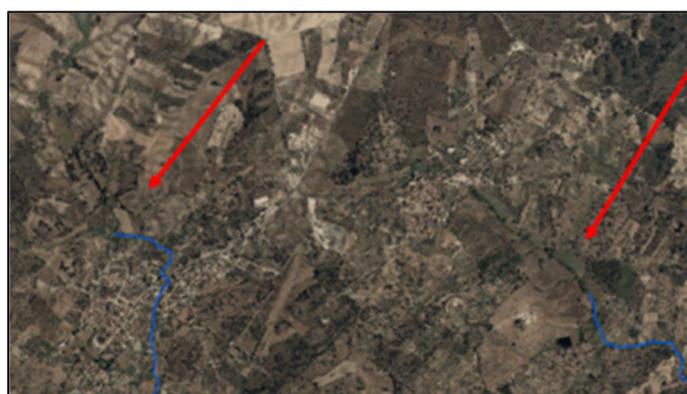
Fig. 36 - Curso de água não integrado até à nascente (visível a continuação do curso de água, em ambos os casos, no ortofotomapa)

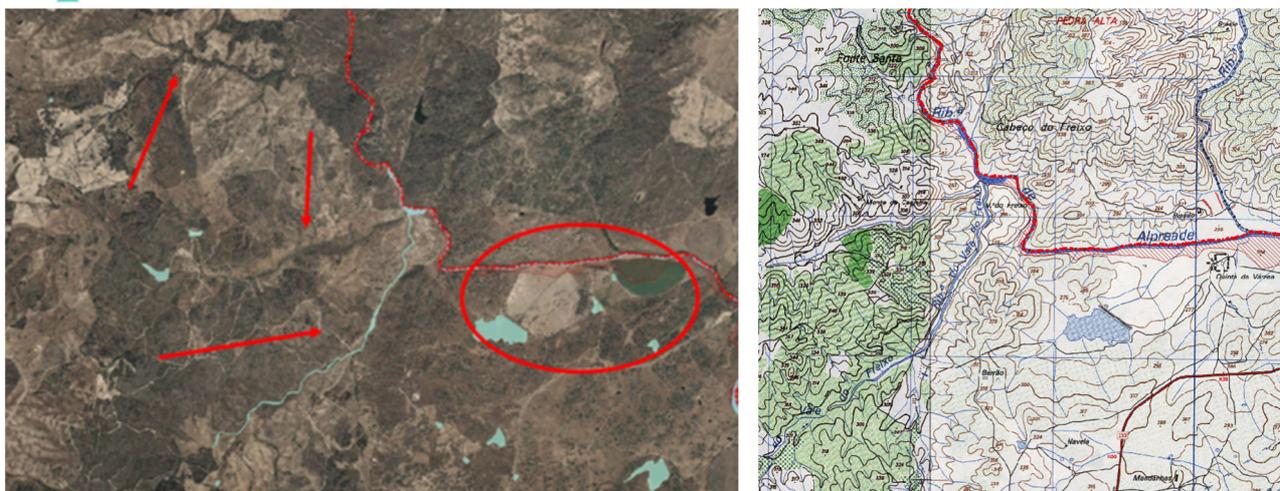
Fig. 7 - Cursos de água com bacia hidrográfica igual ou superior a 3.5km², como é o caso dos assinalados com setas vermelhas, nomeadamente a Ribeira do Vale do Freixo) e cursos de água associados ZAC não integrados na REN

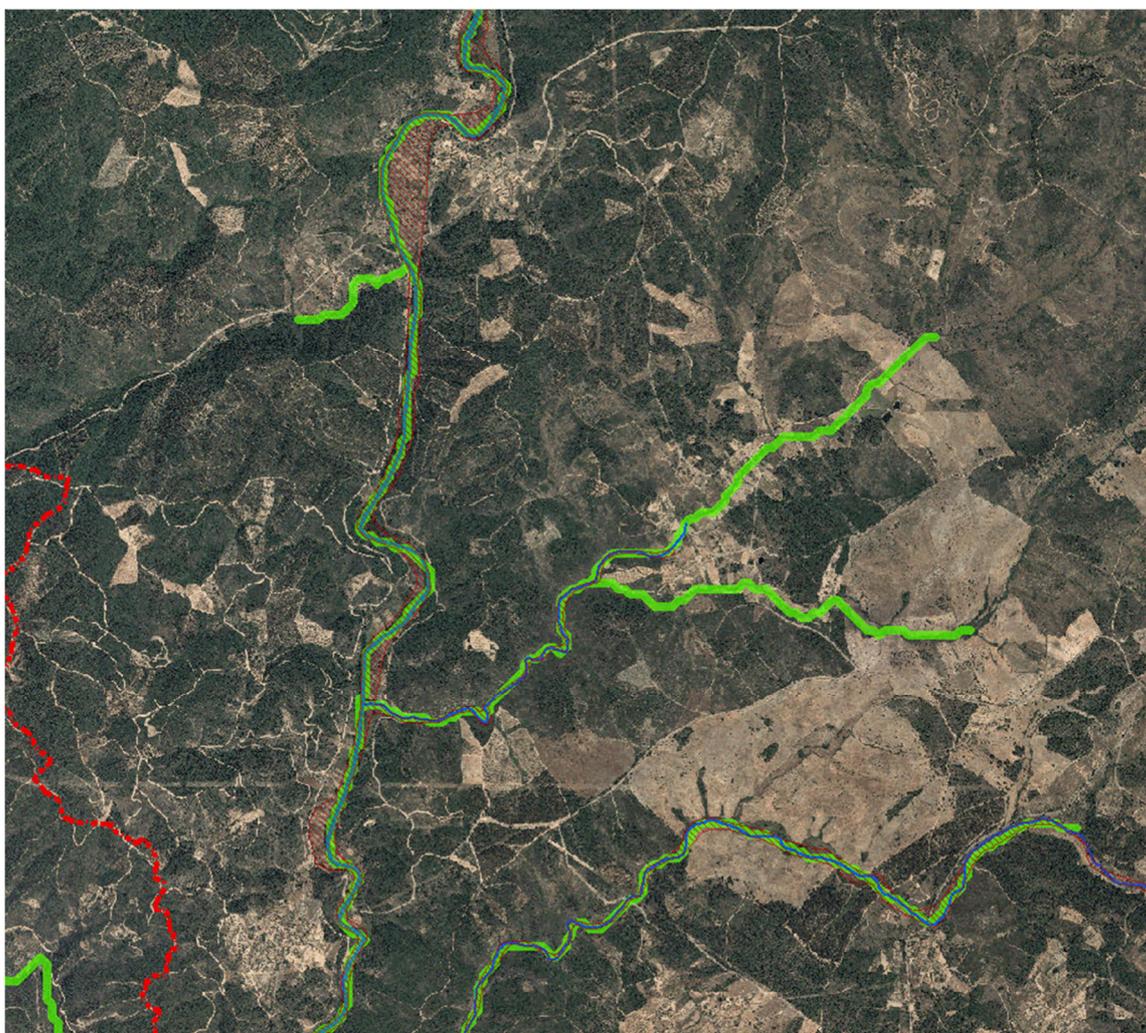
Fig. 8 - Situações idênticas às da figura 7 (neste caso com as linhas de água com bacia igual ou superior a 3,5 km² assinaladas a verde) – afluentes da Ribeira do Alvito, como a Ribeira do Casal, Ribeira de Monte Gordo, Ribeira das Fontainhas, entre outras

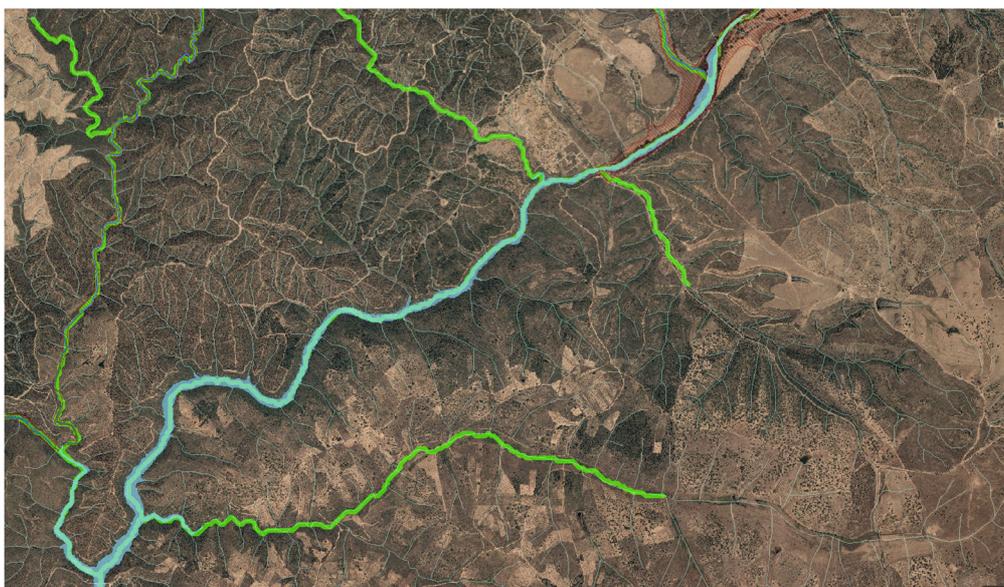
Fig. 9 – Linhas de água com bacia igual ou superior a 30.5 km² não integradas na REN, nomeadamente a Ribeira do Valmedra, Ribeira do Vale da Baralha, Ribeira do Muro, Ribeira do Sapateiro, Ribeiro do Vale da Ponte, entre outros

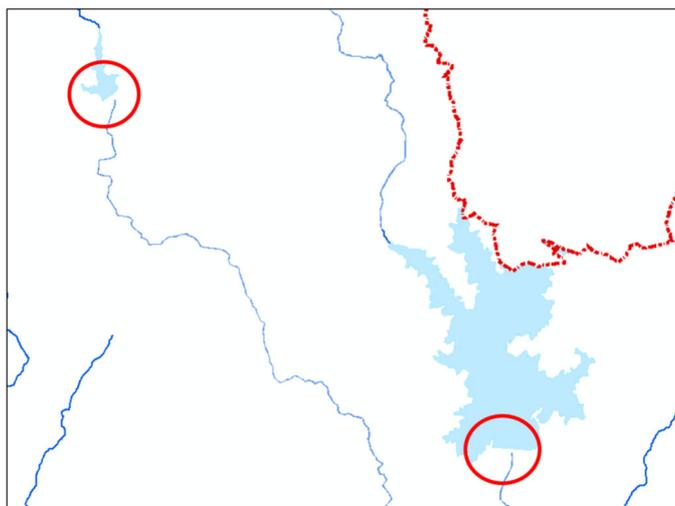
Fig. 10 – Deve ser garantida a conectividade hidráulica da proposta

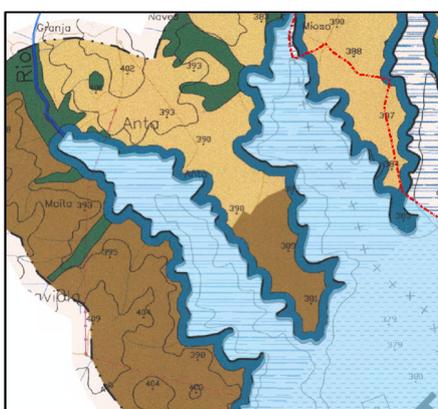
Sobreposição da proposta (azul claro) com Planta de Síntese do POASAP
Fig. 11 – Albufeira de Santa Águeda – Marateca

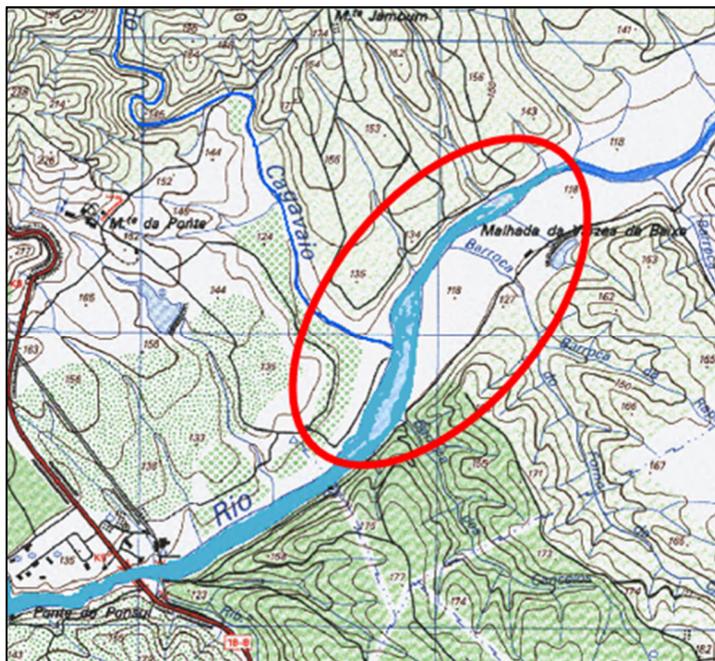
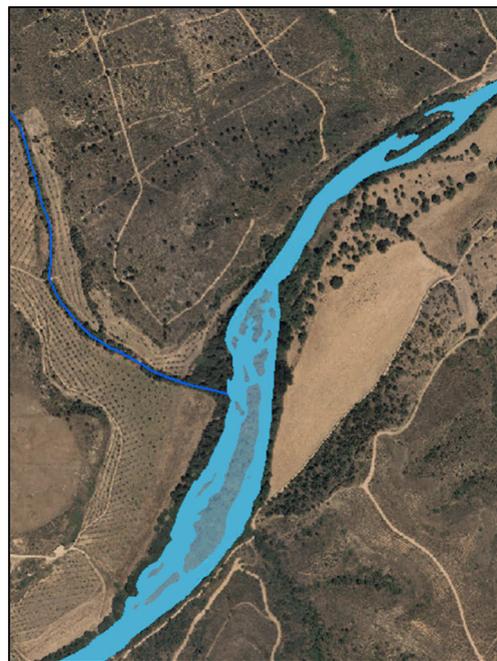
Fig. 13 – Albufeira de Cedilho – Sobreposição da proposta (azul claro) com a delimitação disponível no SNIAmb (vw_alb_aguas_publicas.shp a azul mais escuro)

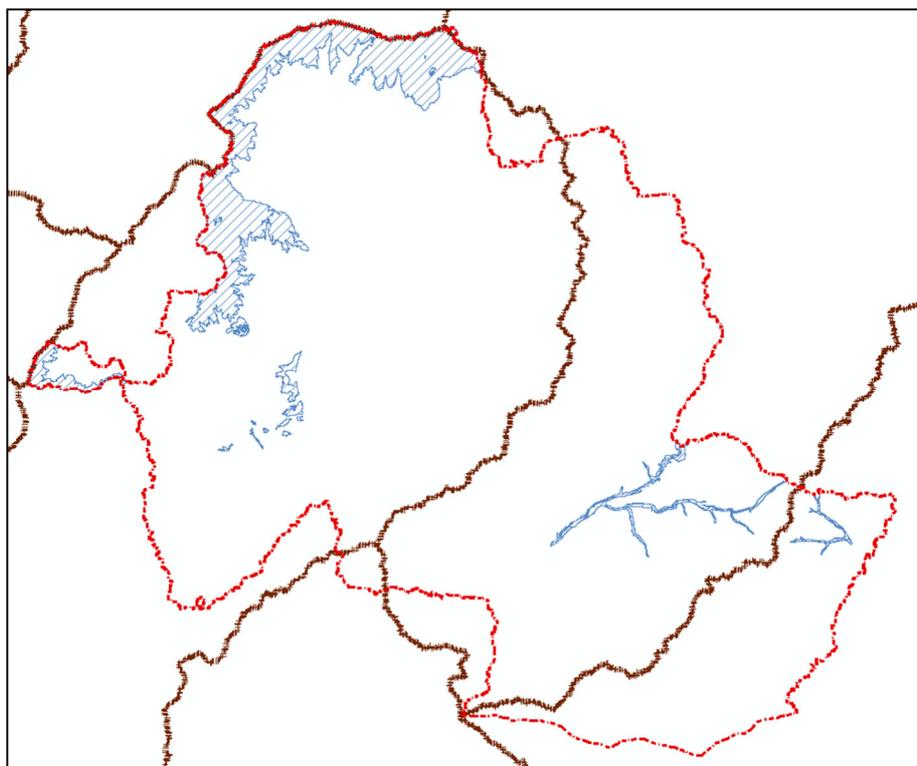
Fig.14 – Proposta da tipologia AEIPRA (trama azul) e Bacias dos troços de linha de água GeoCodificadas (3º nível de GeoCodificação) (castanho)

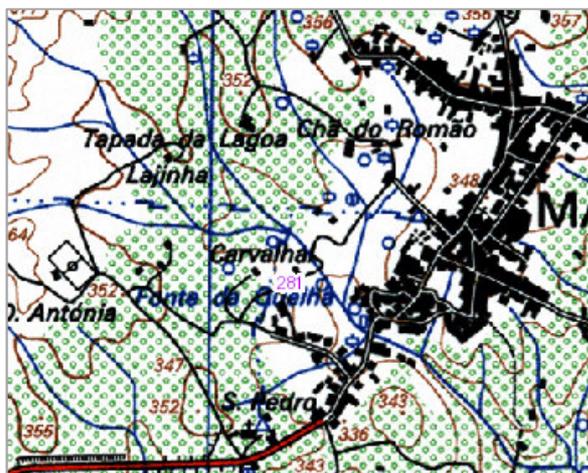
Figura 15a - Núcleo urbano da Mata (fls.281 da carta militar)

Figuras 15 - Atravessamento de aglomerados urbanos por cursos de água

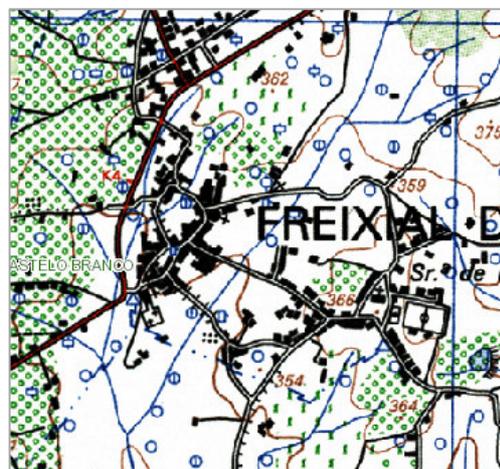
Figura 15b - Núcleo urbano do Freixial do Campo (fls.280 da carta militar)

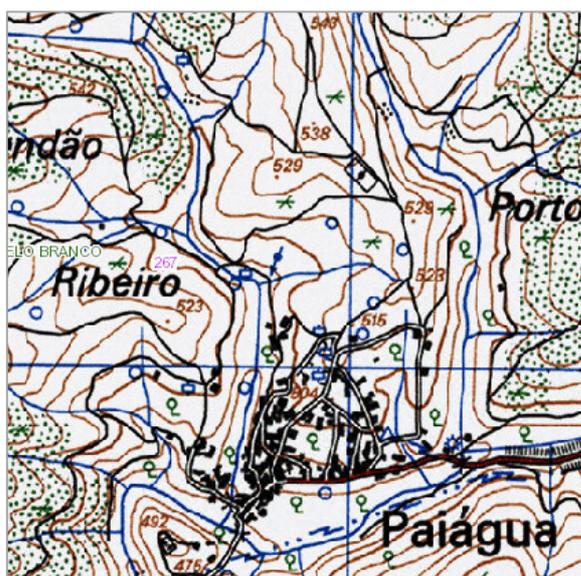
Figura 15c - Núcleo urbano de Paiágua (fls.267 da carta militar)

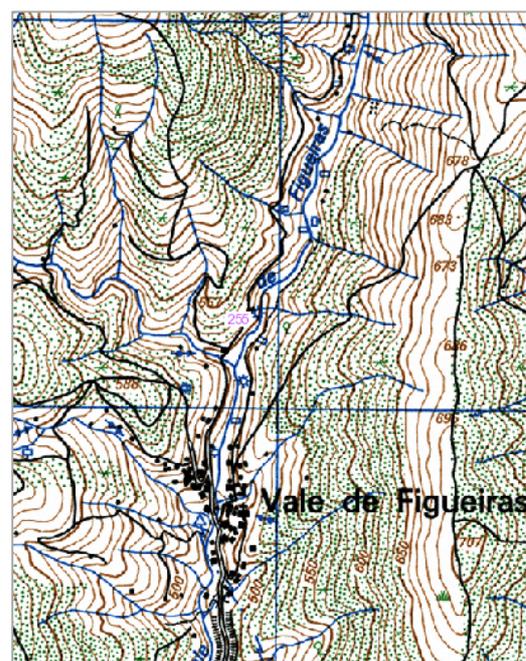
Figura 15d – Atravessamento de Vale de Figueiras pela ribeira do Vale de Figueiras (fls.255 da carta militar)

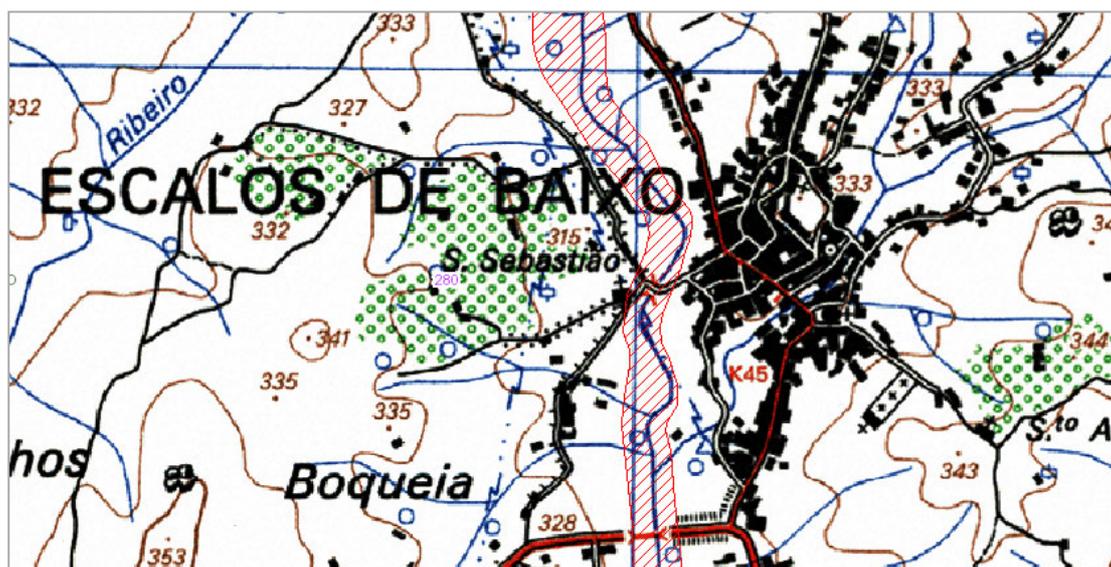
Figura 15e – Atravessamento do aglomerado urbano de Escalões de Baixo por curso de água com direção nordeste/sul, sem delimitação de ZAC e sem que este demonstre influência na sua confluência com a rib.^a da Ribeirinha; Estrangulamentos na rib.^a da Ribeirinha sem efeito de regolfo observável no traçado da ZAC (fls.280 da carta militar)

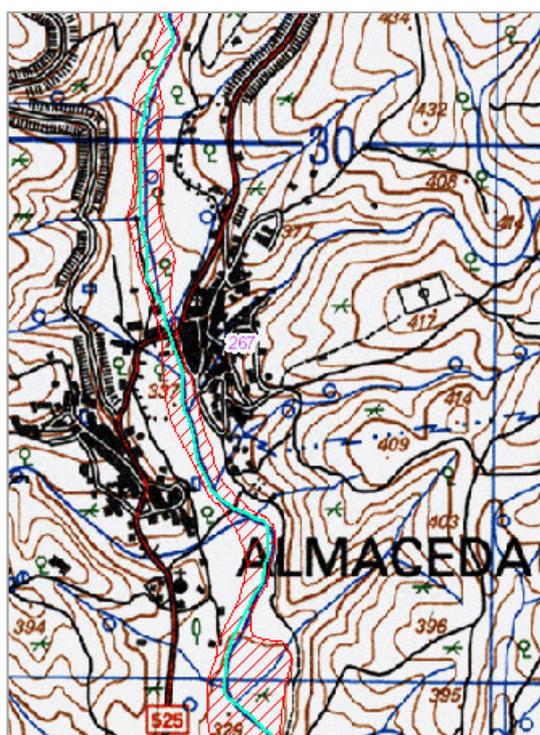
Figura 15f – Localidade de Alameda atravessada por diversos cursos de água, sem aparente influência nas respectivas confluências com o curso de água a que afluem, o que se manifesta incoerente; Falta de aderência do traçado da ZAC às curvas de nível (fls.267 da carta militar)

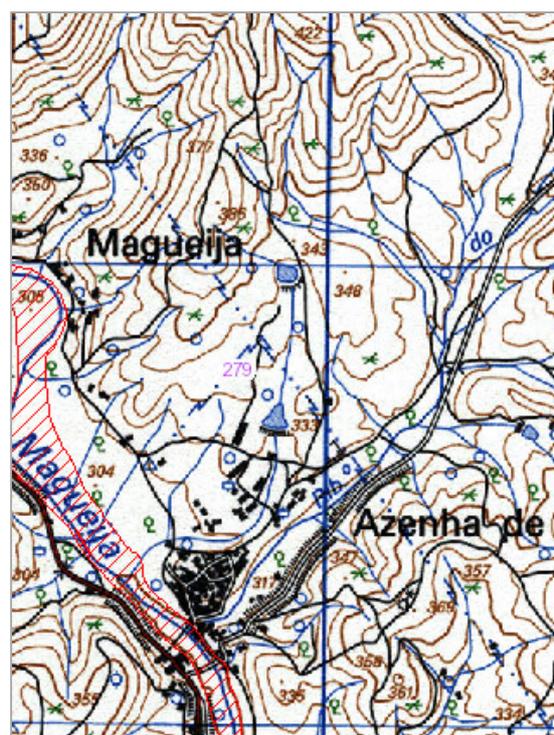
Figura 15g – Aglomerado de Azenhas de Cima atravessado pela rib.^a do Cadaboso, sendo este tributário inócuo na delimitação ZAC representada, o que não se afigura ocorrer (fls.279 da carta militar)

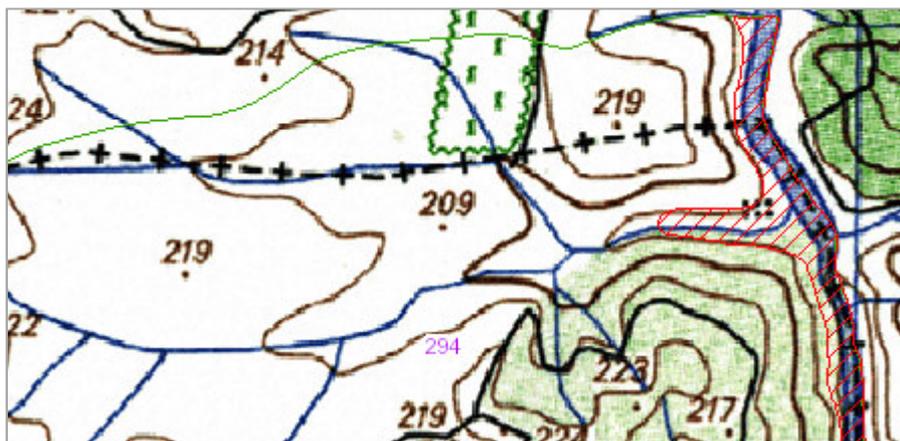
Figura 16 – Curso de água associado a ZAC não classificado na tipologia CALM (fls.294 da carta militar)

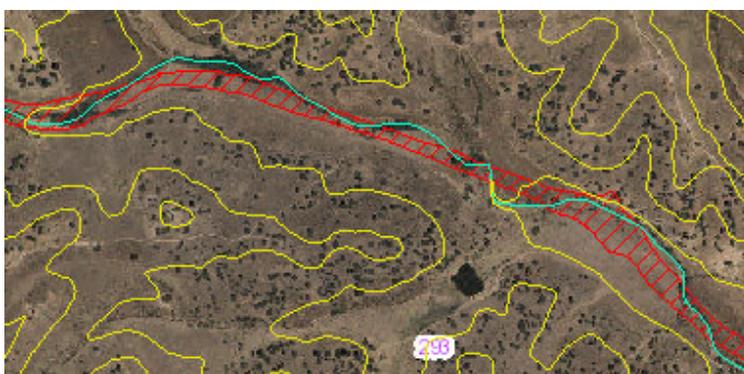
Figura 17 – A delimitação da ZAC não acompanha o traçado da linhas de água (fls.293 da carta militar)

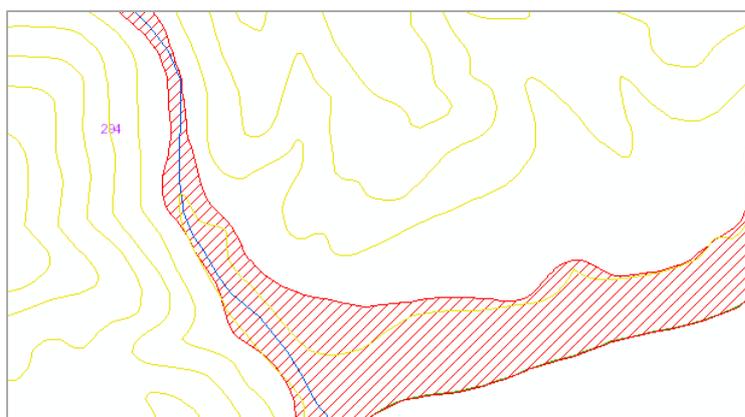
Figura 18a (fls.294 da carta militar)

Figuras 18 – Falta de aderência da delimitação das ZAC às curvas de nível
